桃園縣楓樹國民小學「活動中心通風工程」成果報告

施工前照片

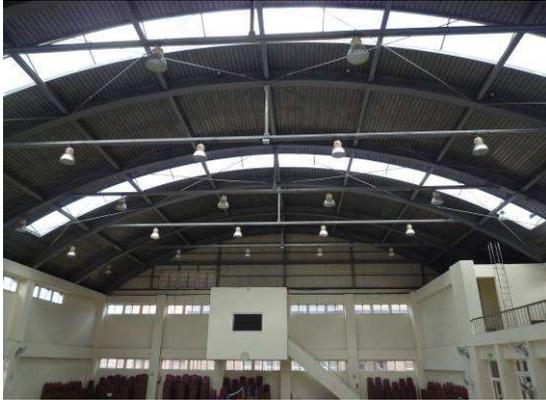
照片 1

說明： 施工前一活動中心密閉式屋頂全圖

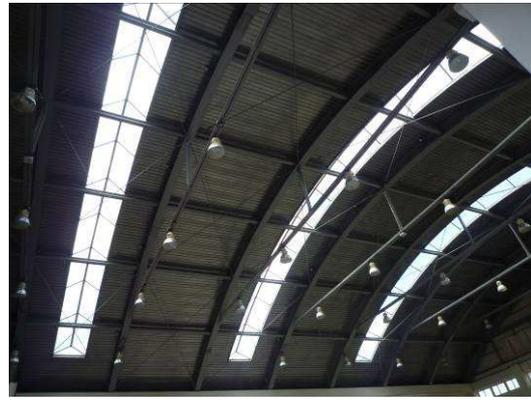
照片 2

說明： 施工前一活動中心密閉式屋頂近圖

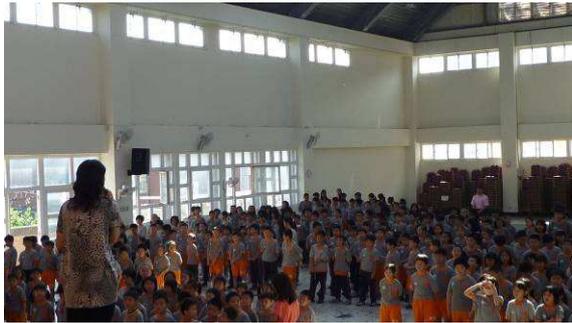
照片 3

說明： 施工前一學生朝會（悶熱）

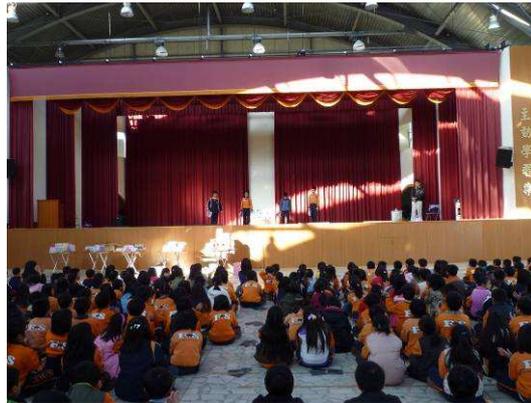
照片 4

說明： 施工前一學生朝會（悶熱）

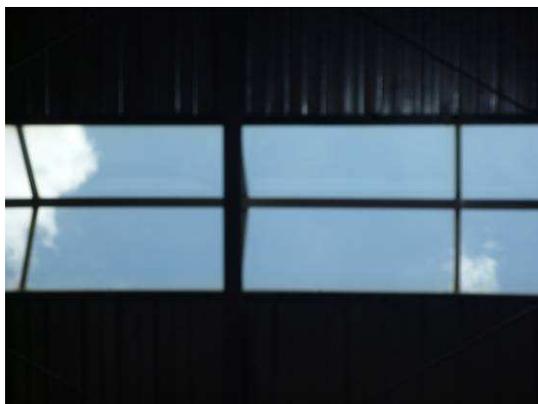
照片 5

說明： 施工前一活動中心屋頂近照（1）

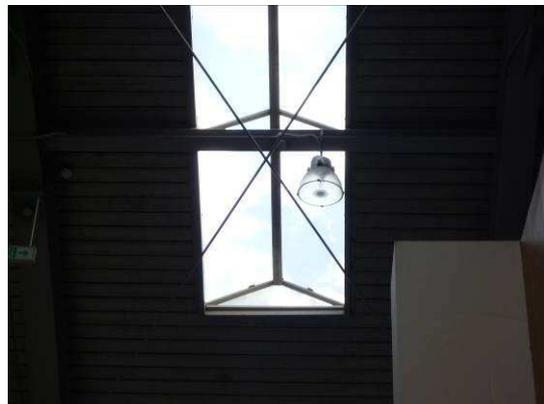
照片 6

說明： 施工前一活動中心屋頂近照（2）
