桃園縣楓樹國民小學「活動中心通風工程」成果報告

施工中照片

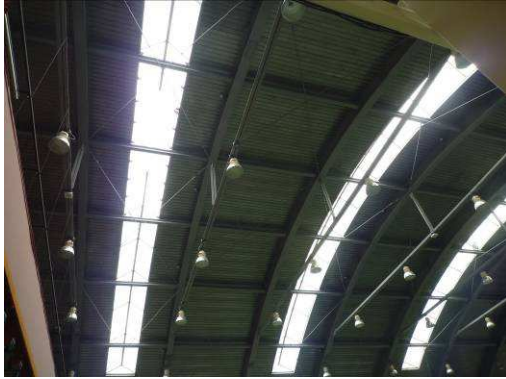
照片 1

說明： 施工中—敲破屋頂 3 格玻璃罩

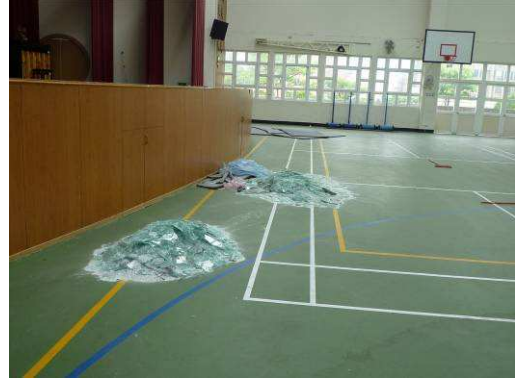
照片 2

說明： 施工中—地面玻璃碎屑

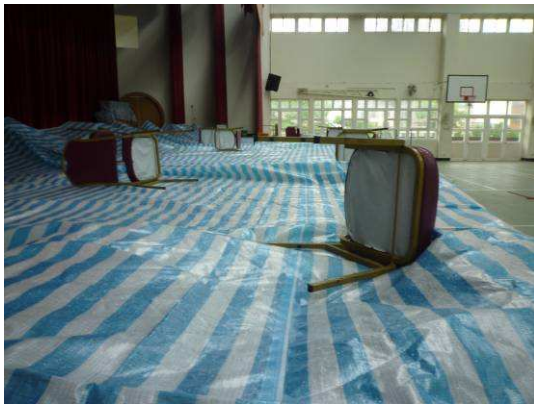
照片 3

說明： 施工中—防雨水侵襲，舞台蓋帆布

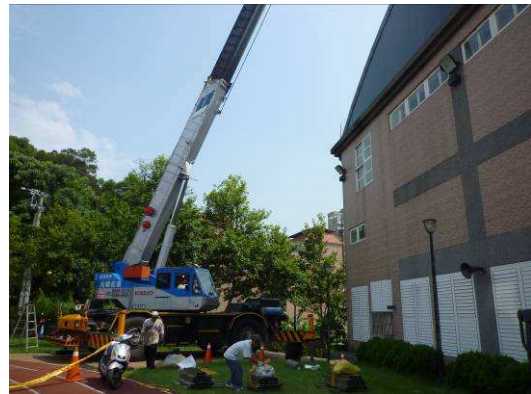
照片 4

說明： 施工中—吊車運送建材

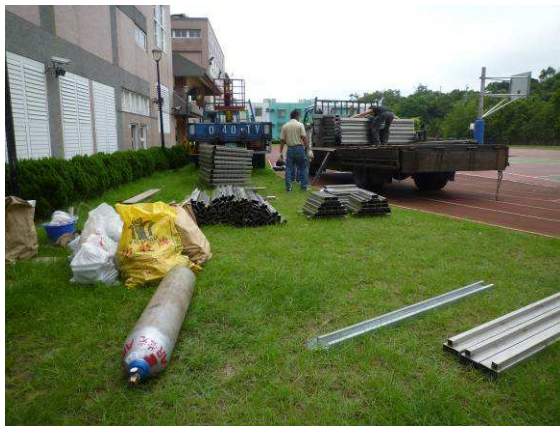
照片 5

說明： 施工中—建材暫放區

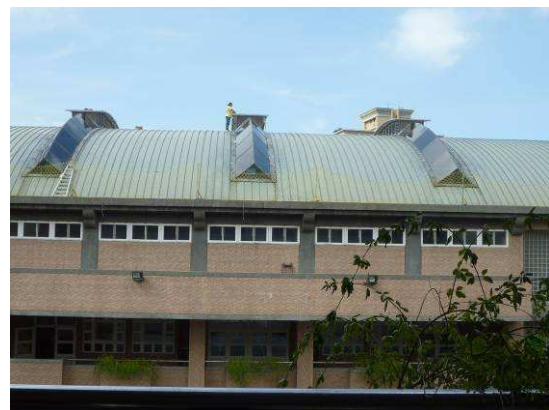
照片 6

說明： 施工中—屋頂施工實況
